Syndicat Mixte pour le Schéma d'Aménagement et de
Gestion des Eaux du Boulonnais

BASSIN D'EXPANSION DE CRUES DE L'HERMITE

RAPPORT DE PREMIERE MISE EN EAU

28 décembre 2011

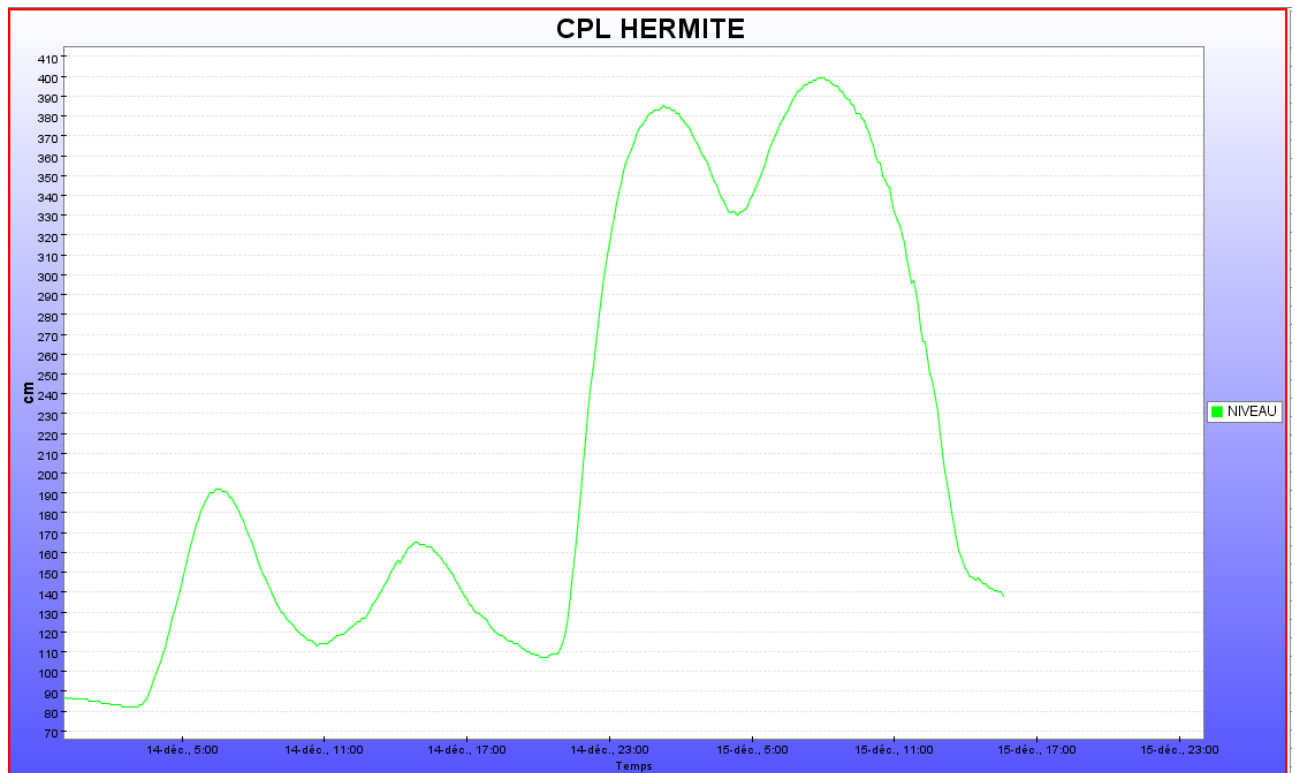
Puis, du fait des précipitations survenues pendant la nuit du 14 au 15, le niveau dans la retenue remonte très fortement le 15 au matin, pour atteindre un maximum de 400 cm vers 9h du matin.

Remplissage de l'ouvrage le 15 décembre vers 17h : le maximum a été atteint vers 9h du matin et le pic de la veille apparaît très modéré par rapport à cet épisode.

La hauteur d'eau maximale stockée dans l'ouvrage étant de 5m, on constate que le bassin ne s'est pas rempli en totalité. La décrue a commencé avant la surverse de l'ouvrage. La vidange s'est donc effectuée en totalité par l'ouvrage de vidange dans le fond de la retenue.

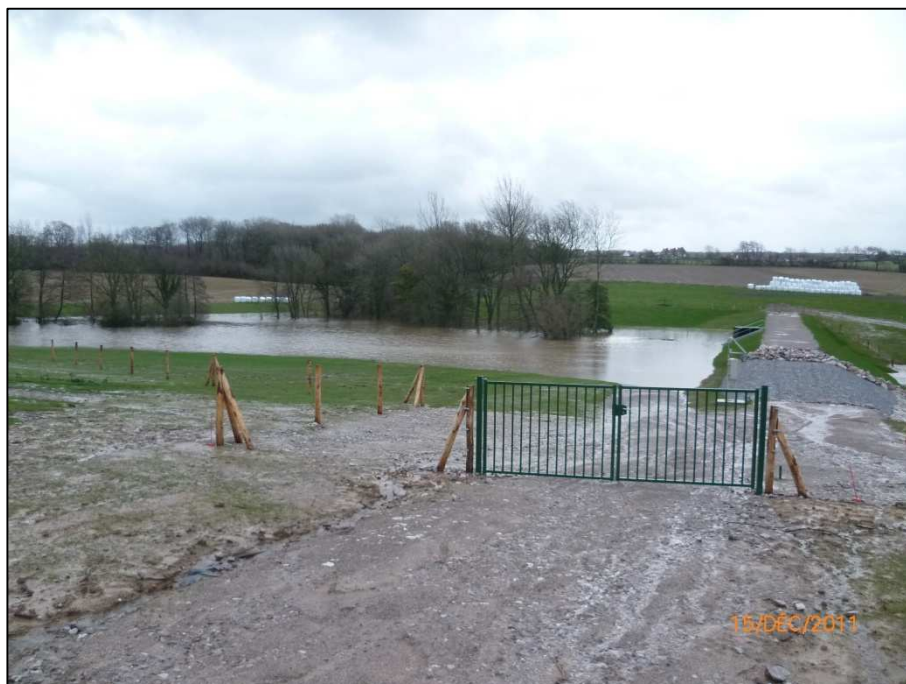
Etendue de la zone inondée par l'ouvrage, vue de l'entrée du site – 15 décembre 2011 vers 9h

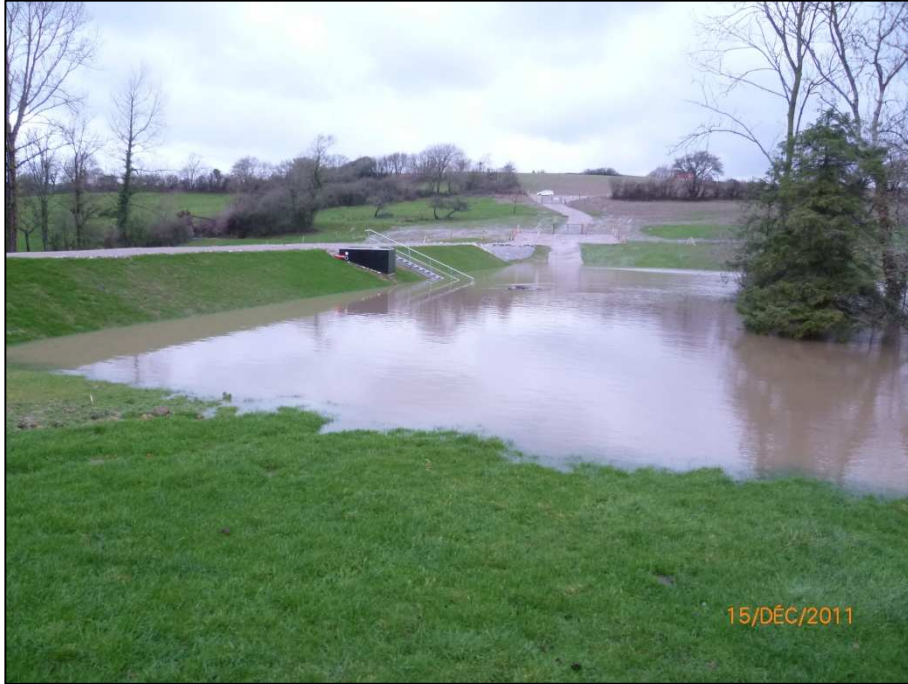
Bassin de l'Hermitte rempli par la crue – le 15 décembre 2011 vers 9h. La photo est prise au moment du remplissage maximal de l'ouvrage

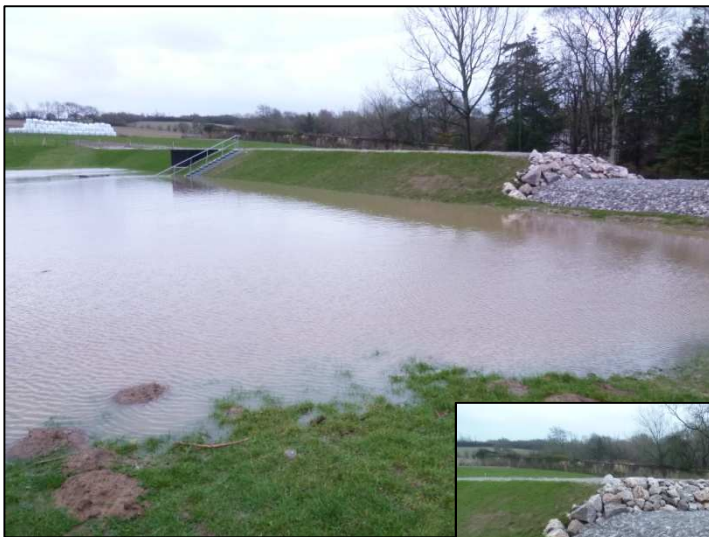
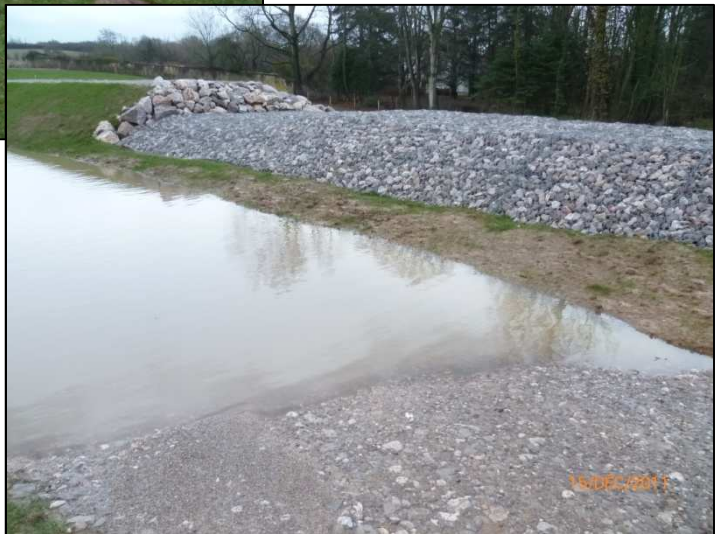
Bassin de l'Hermitte – le 15 décembre 2011 vers 9h. Il reste près d'1m avant la surverse

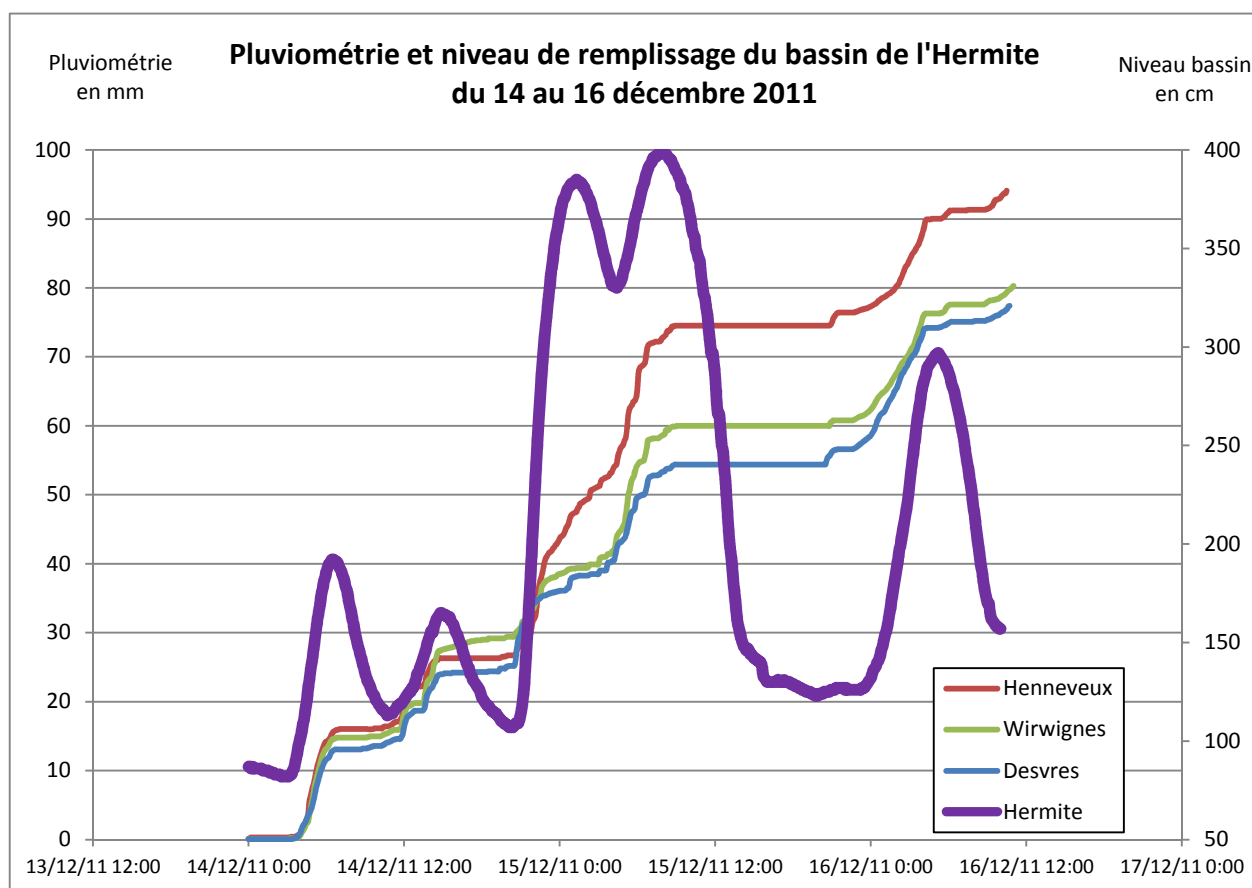
La superposition des courbes de pluviométrie et de remplissage de l'ouvrage permet de relier clairement les épisodes. Il convient toutefois de noter que les stations pluviométriques utilisées sont à l'intérieur des terres, et qu'un décalage temporel est probable entre la pluviométrie sur le bassin versant en amont de l'ouvrage (plus proche du littoral) et celle enregistrée par les stations.

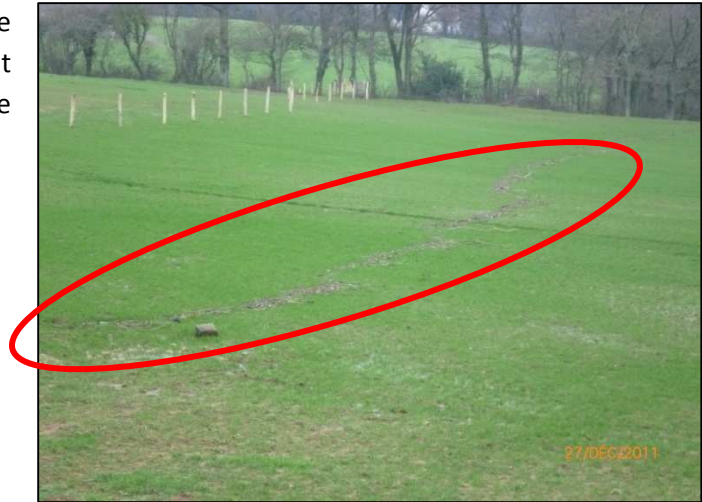
Il a été observé la présence de laisses de crues sur les abords de l'ouvrage en amont du barrage, témoignant de la superficie couverte par l'inondation.

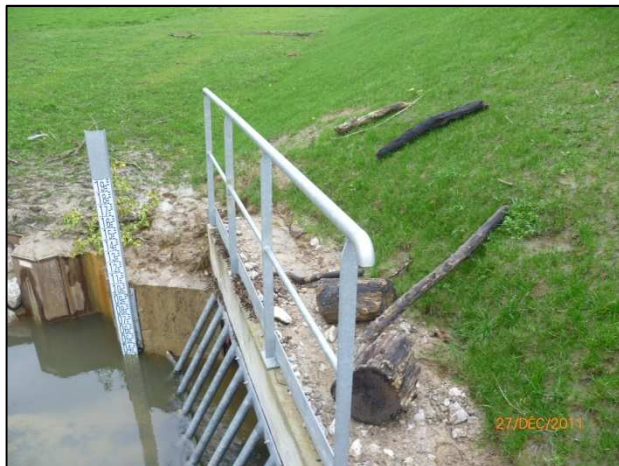
De même, quelques branchages ont été apportés par la crue et déposés sur le sol lors de la décrue.

Aucun désordre important n'est apparent lors de cette visite.

Une consultation a été engagée le 30 novembre 2011 pour le choix de ce prestataire, les offres sont attendues pour le 6 janvier 2012 et l'attribution du marché se fera dès les premières semaines de 2012 pour assurer le suivi de l'ouvrage. Le nettoyage des embâcles de la crue du 15 décembre 2011 se fera dans le cadre de ce marché.
